La surveillance radiologique du site de l'ancienne centrale nucléaire de Lucens

AG ARRAD 15.03.2013

Sybille Estier, Division Radioprotection, OFSP

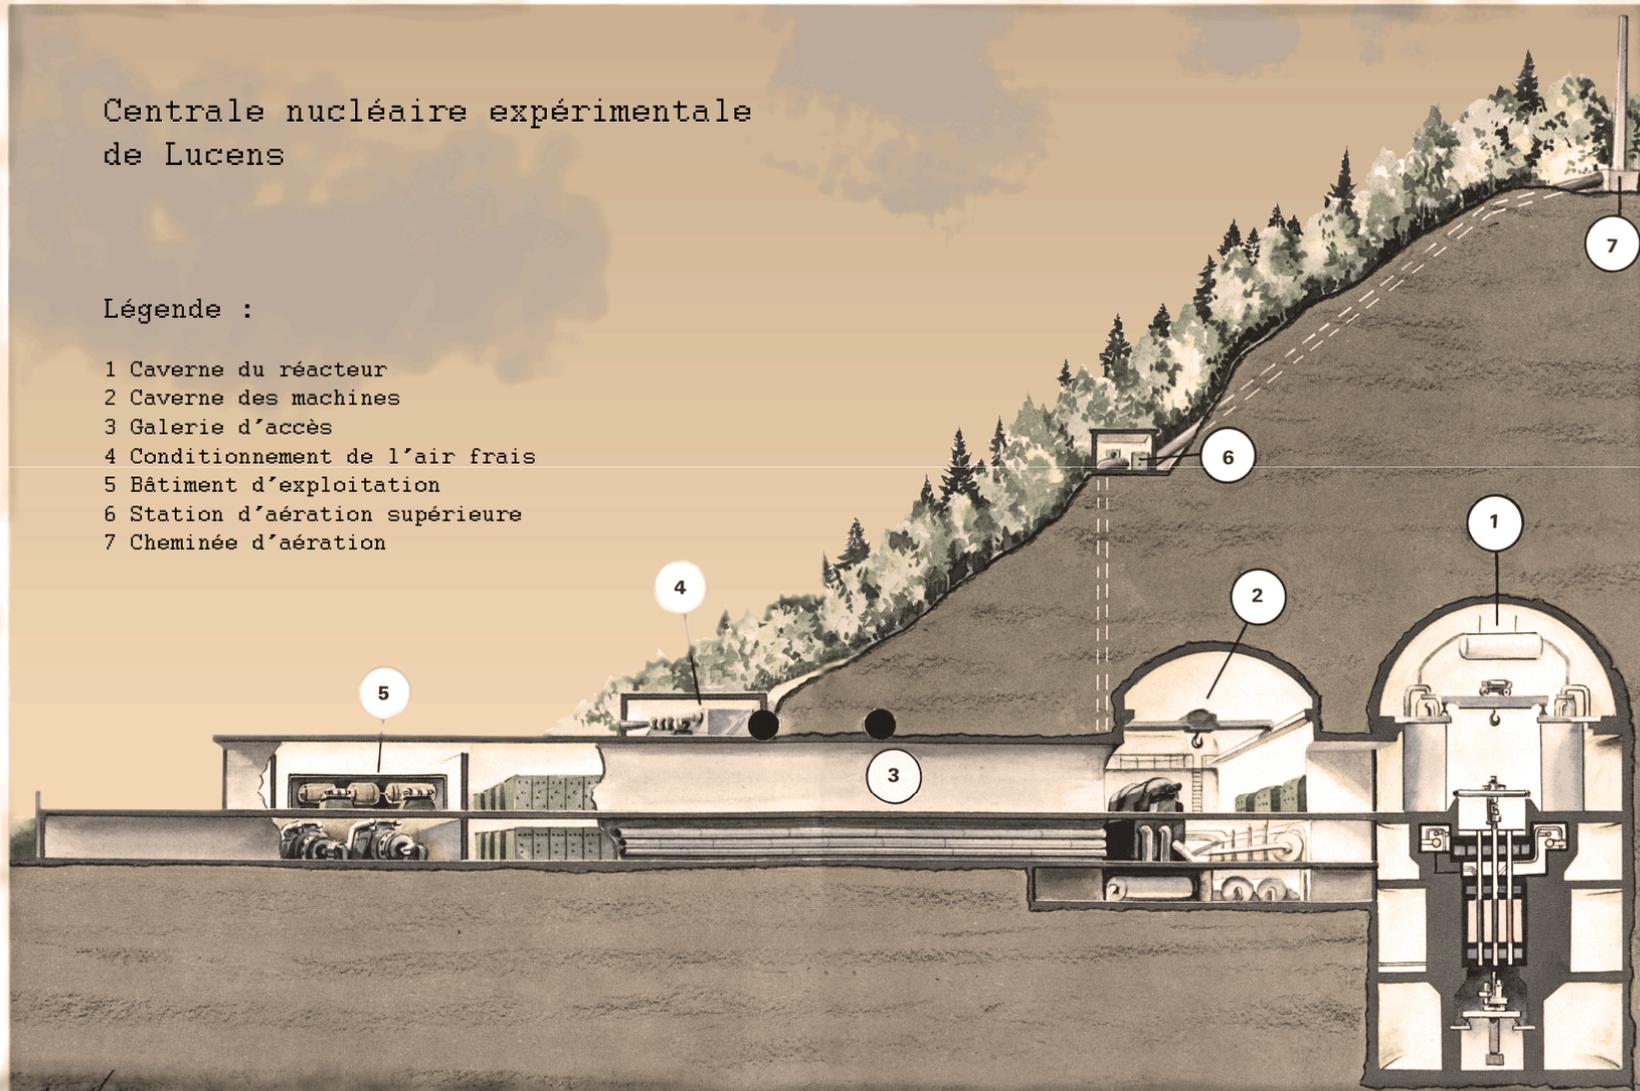
Centrale nucléaire expérimentale de Lucens

- 1 Caverne du réacteur
- 2 Caverne des machines
- 3 Galerie d'accès
- 4 Conditionnement de l'air frais
- 5 Bâtiment d'exploitation
- 6 Station d'aération supérieure
- 7 Cheminée d'aération

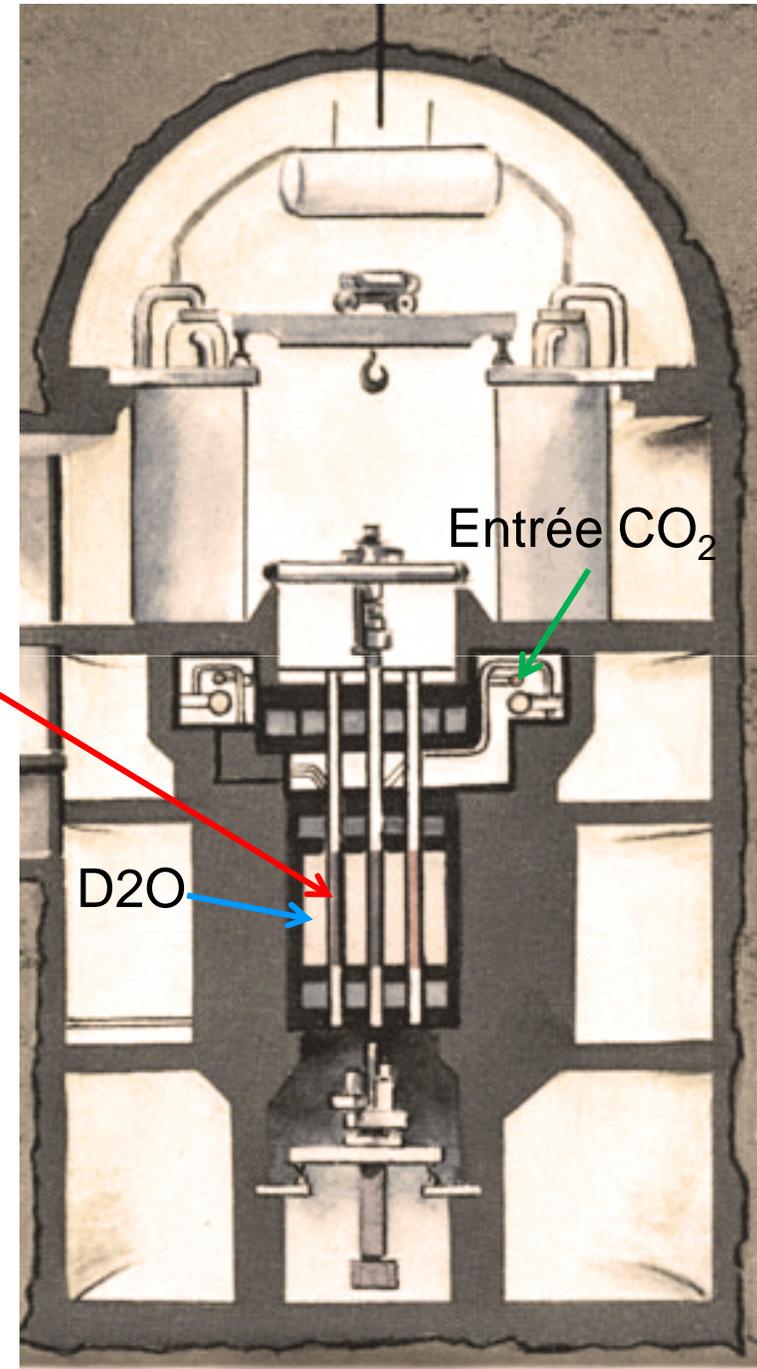
- Les barreaux d'uranium métallique étaient logés dans des gaines en alliage de magnésium
- Chaque élément combustible était logé dans son propre **tube de force** (enceinte sous pression)
- Les tubes de force étaient disposés dans un réservoir rempli **d'eau lourde**.
- Le **dioxyde de carbone** (CO_2) circulait dans les tubes de force pour céder ensuite l'énergie libérée par la fission nucléaire à un circuit secondaire par l'intermédiaire d'un échangeur thermique

- Cette conception permettait d'éviter la construction d'une grande enceinte sous pression
- L'enceinte de confinement consistait en une paroi d'aluminium, d'asphalte et de béton d'environ 60 centimètres d'épaisseur qui habillait la caverne de réacteur

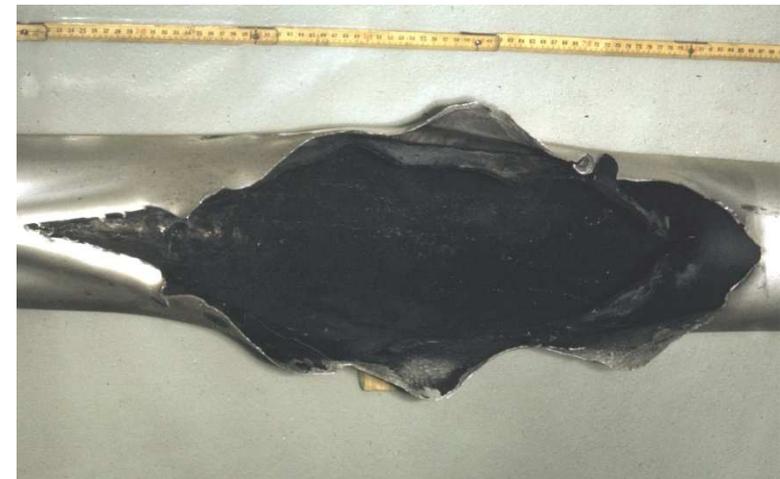
L'accident du 21 janvier 1969 (2)

- Un défaut de refroidissement a entraîné la fusion de l'élément combustible N° 59. Le métal en fusion (uranium-magnésium) s'est finalement enflammé dans le CO₂, ce qui a provoqué une libération massive de produits de fission radioactifs dans le caloporteur et l'arrêt d'urgence automatique du réacteur.
- L'enveloppe de pression de l'élément combustible concerné a éclaté. L'onde de pression s'est développée dans le réservoir du modérateur et a provoqué la rupture d'un des éléments de sécurité contre la surpression (disque de rupture).
- Par cette ouverture, 1100 kg d'eau lourde, un mélange en fusion de magnésium et d'uranium ainsi que du caloporteur contaminé ont été projetés dans la caverne de réacteur.

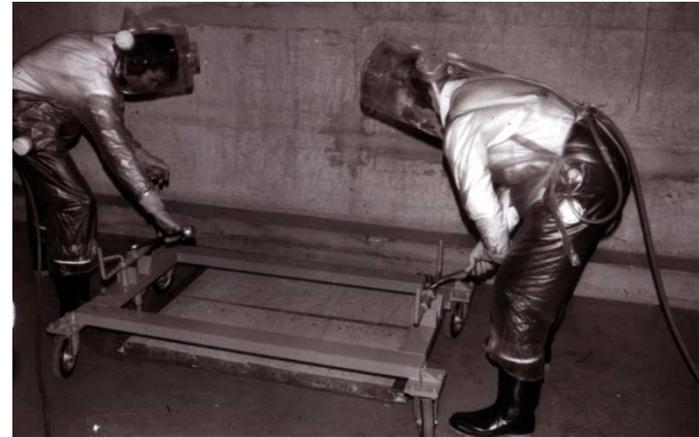
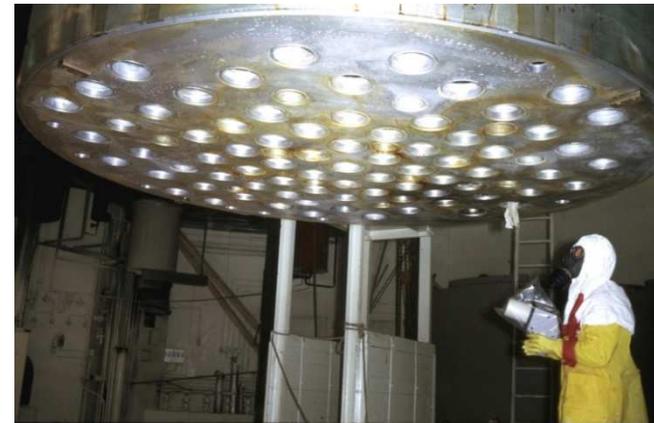
Décontamination et démantèlement du réacteur

- A partir du 03 mars 1969, le personnel équipé de combinaisons de protection pressurisées pouvait accéder à la caverne pendant des durées prolongées. Les travaux de décontamination ont alors pu commencer. Le réacteur a été démantelé au cours des années suivantes
- L'installation a été définitivement désaffectée en 1991/93 par remplissage de la caverne du réacteur et de la piscine d'entreposage du combustible par du béton, avec mise en place d'un système de drainage. La fiabilité de ce système de drainage a dû être démontrée

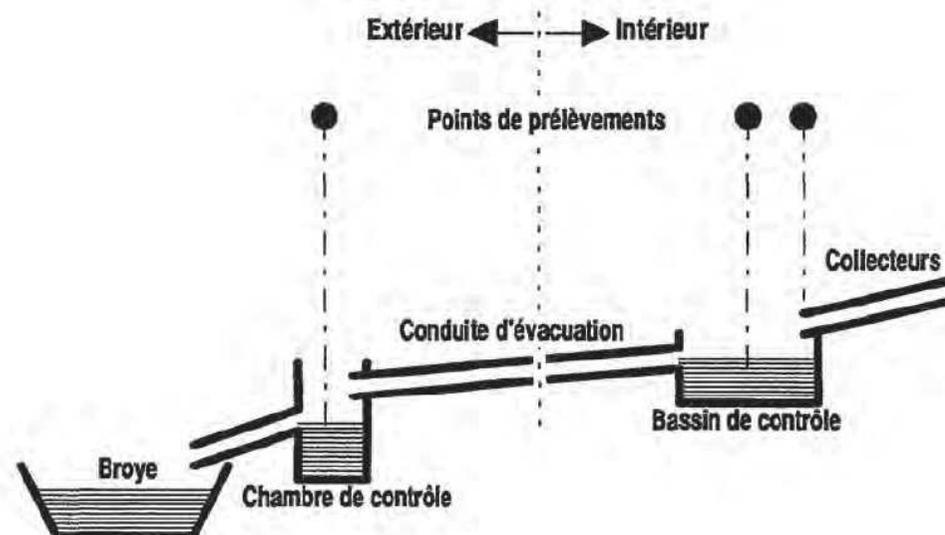
- Le programme de surveillance mis en place après le déclassement du site se résume au prélèvement, tous les 15 jours, de deux échantillons d'eau du système de drainage
 - L'un dans le bassin de contrôle (bassin de collecte des eaux de drainage provenant des 9 drains principaux de la caverne)
 - Le second dans la chambre de contrôle (juste avant le rejet dans la Broye)

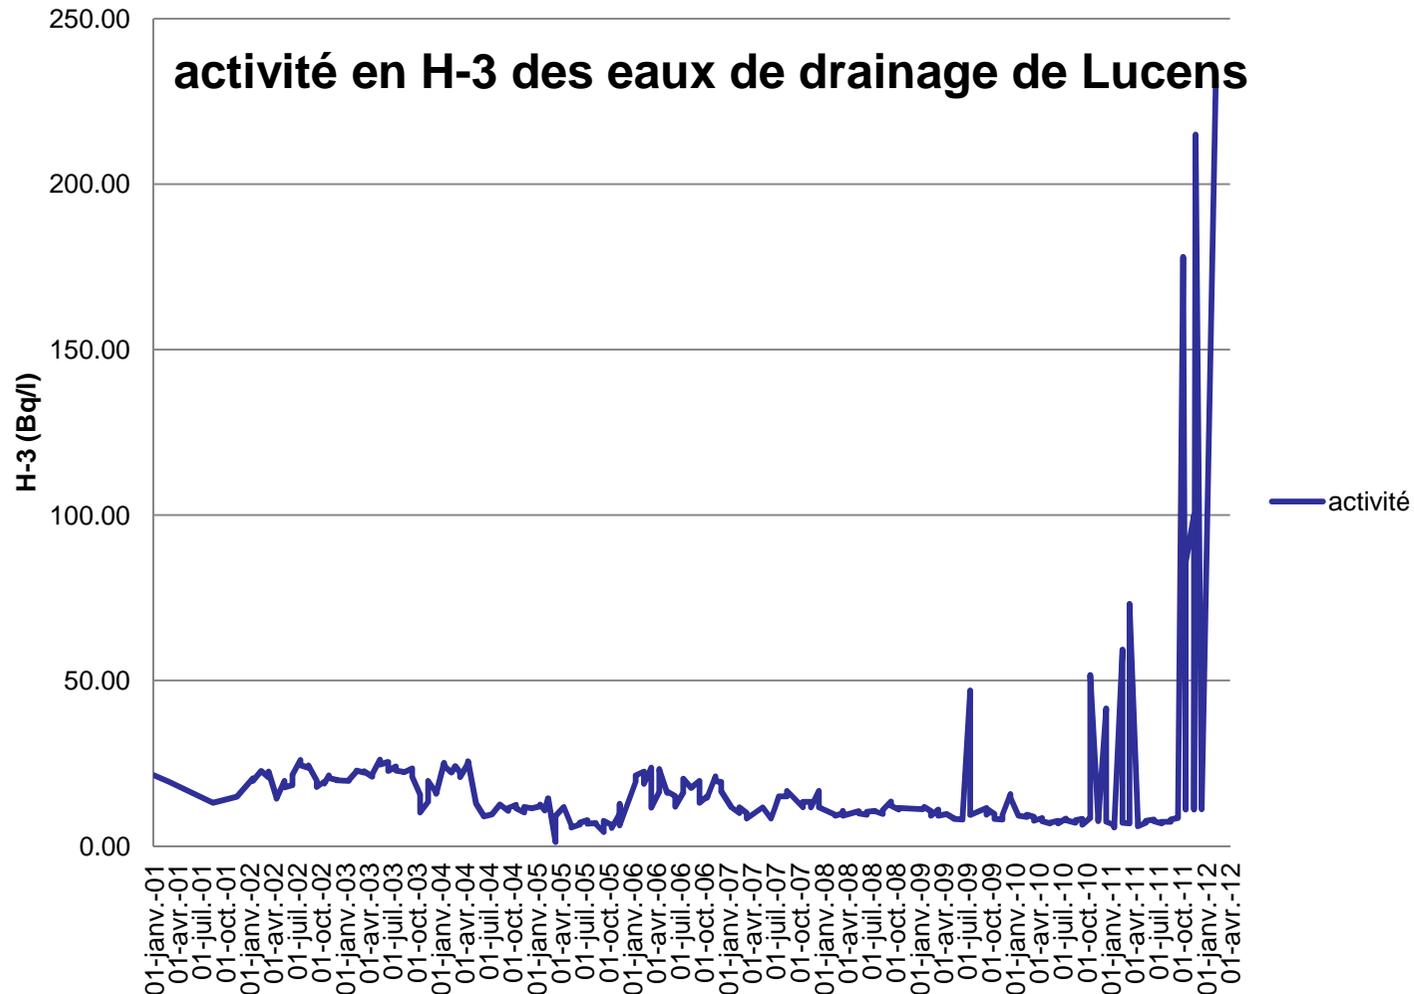
L'augmentation des concentrations de tritium enregistrées en 2011-2012

- Les teneurs en tritium mesurées se situaient, jusqu'à début 2010, entre 10 et 20 Bq/l (valeur moyenne d'env. 15 Bq/l) alors qu'une eau de surface ne dépasse habituellement pas 3 Bq/l
 - ➔ Traces de l'accident de 1969
- Aucun émetteur gamma (Césium 134 et 137, Cobalt-60) n'a pu être mis en évidence dans les échantillons d'eau (Concentrations inférieures à la limite de détection (LD) de 0.2-0.5 Bq/l).
- Concentrations en Strontium-90 < LD = 5-7 mBq/l

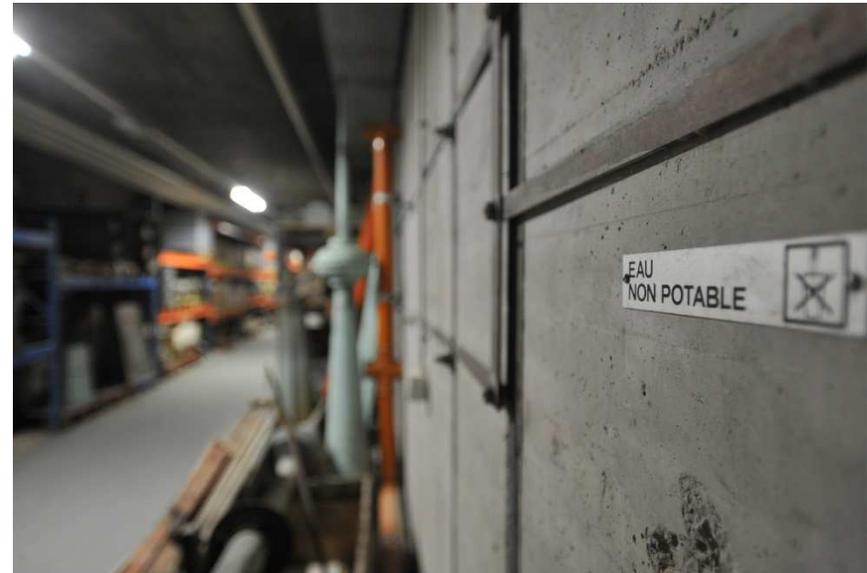
- Activité maximale en tritium :
230 Bq/l en février 2012
Cet échantillon présentait une activité mesurable en Césium-137 de 0.5 Bq/l
- Aucune activité en Strontium-90 supérieure à la limite de détection

- Les valeurs enregistrées sont nettement inférieures à la valeur limite d'immission fixées dans l'ORaP à 12'000 Bq/l pour le tritium dans les eaux accessibles au public et ne représentent aucun danger pour la santé, mais l'augmentation justifie un suivi approfondi de la situation

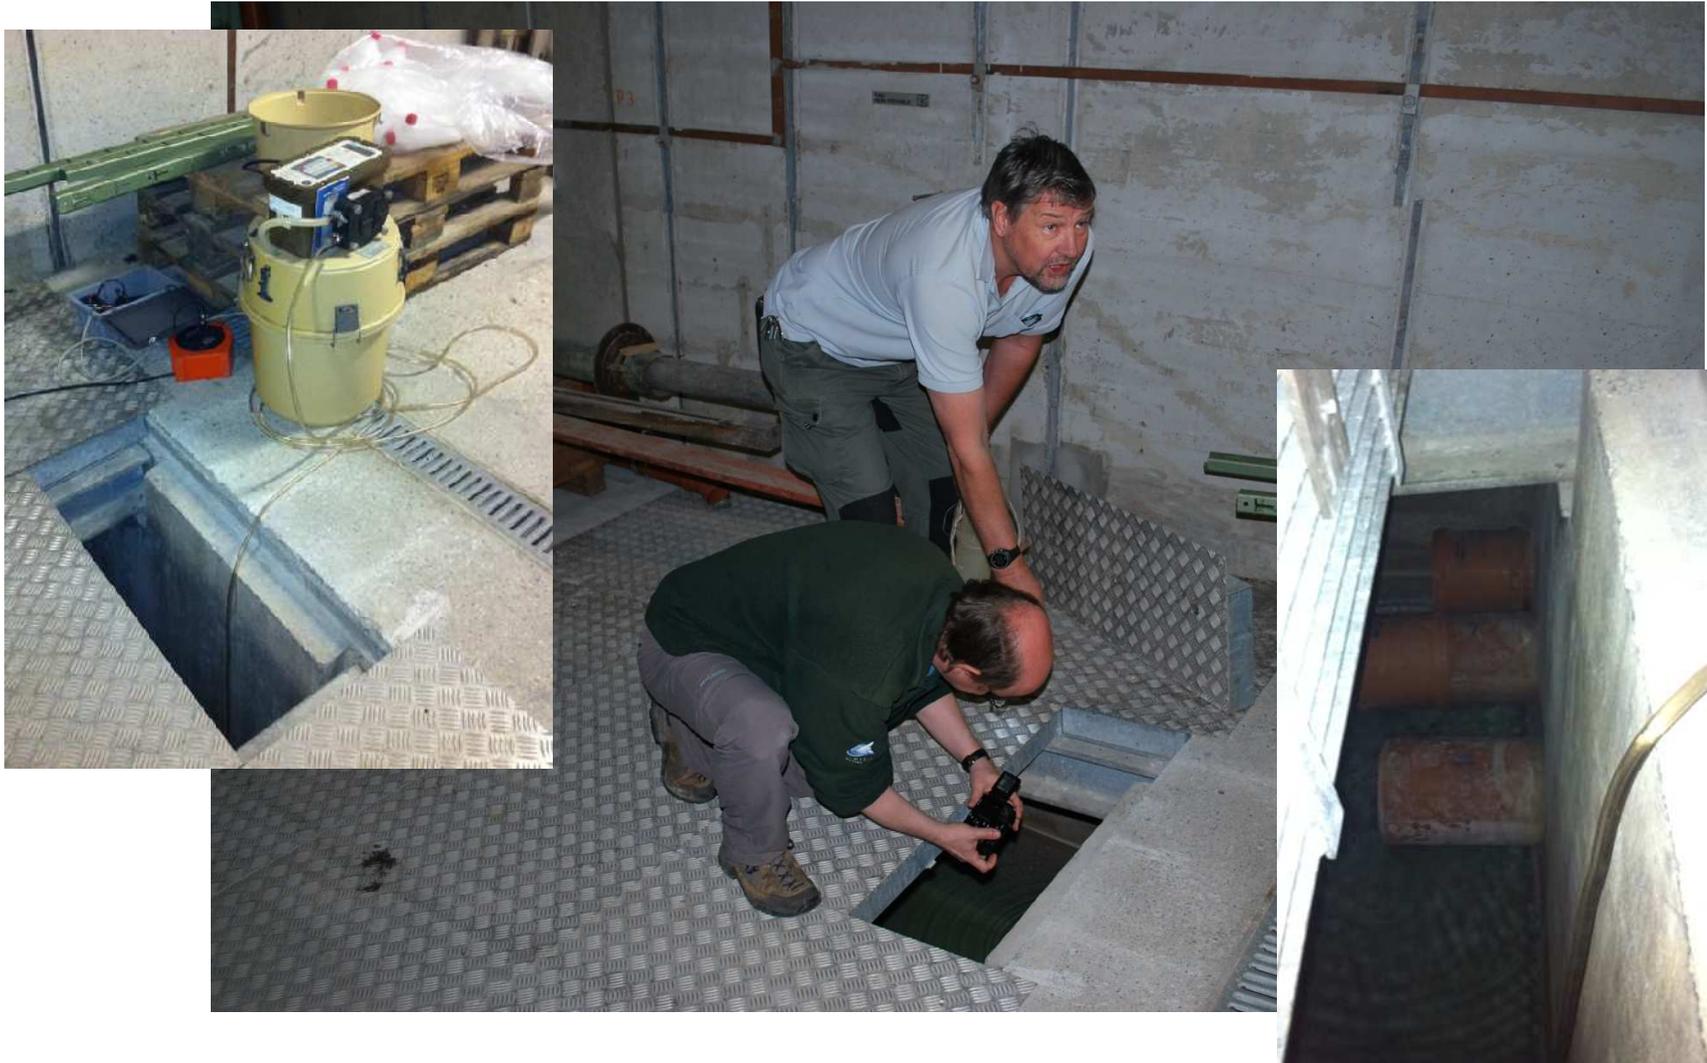
Prélèvements au bassin de contrôle

- Mise en place d'une surveillance en continu des eaux de drainage (un prélèvement manuel par sondage est insuffisant) :
A partir de la mi-avril un prélèvement journalier manuel a été effectué dans la chambre et le bassin de contrôle, jusqu'à l'installation de collecteurs automatiques le 02 mai 2012

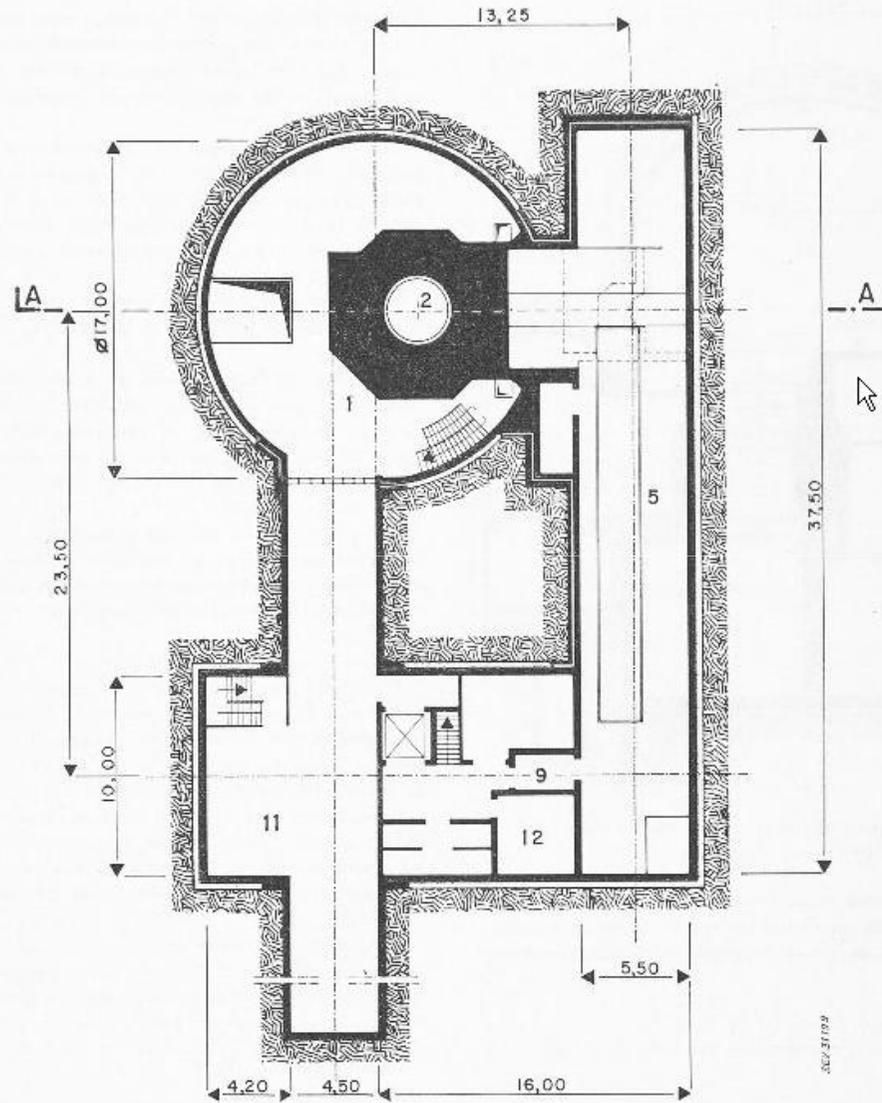
Fig. 5. — Coupe horizontale de la caverne (cote 508,30).

| 1 Caverne du réacteur | 5 Caverne de la piscine à combustible | 11 Local d'appareillage électrique |
| 2 Réacteur | 9 Sas pour le personnel | 12 Ventilation de la caverne de la piscine |

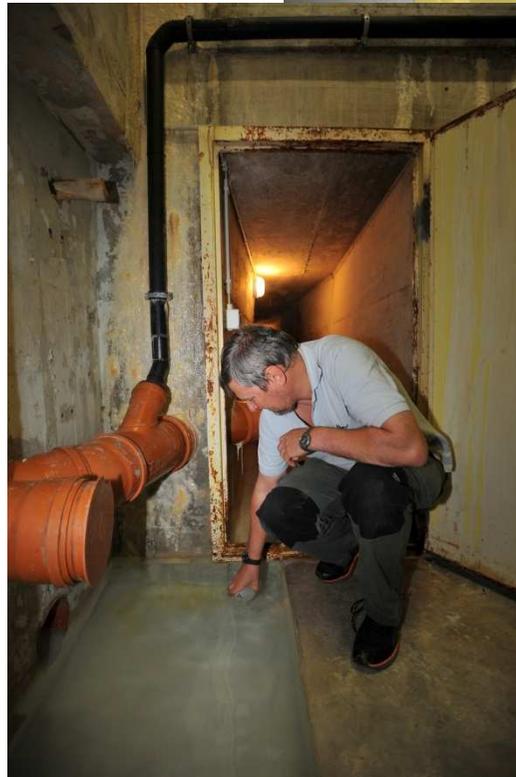
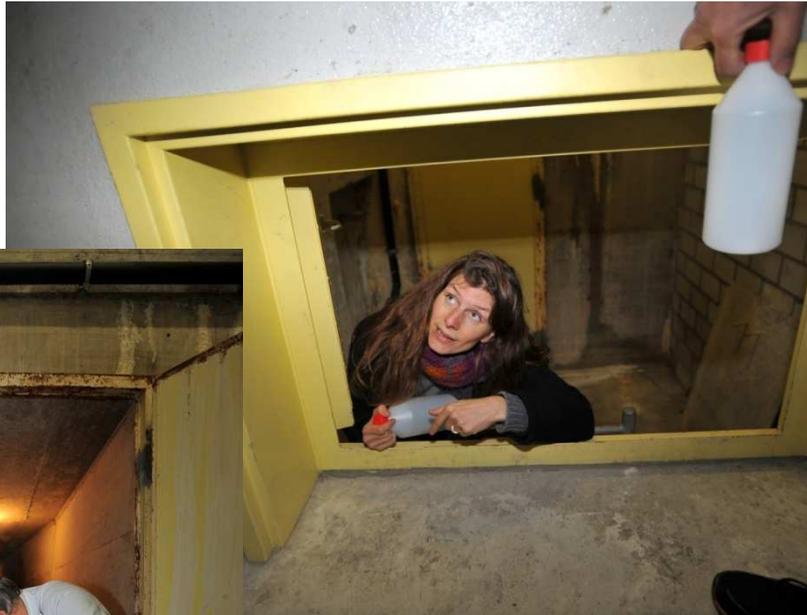
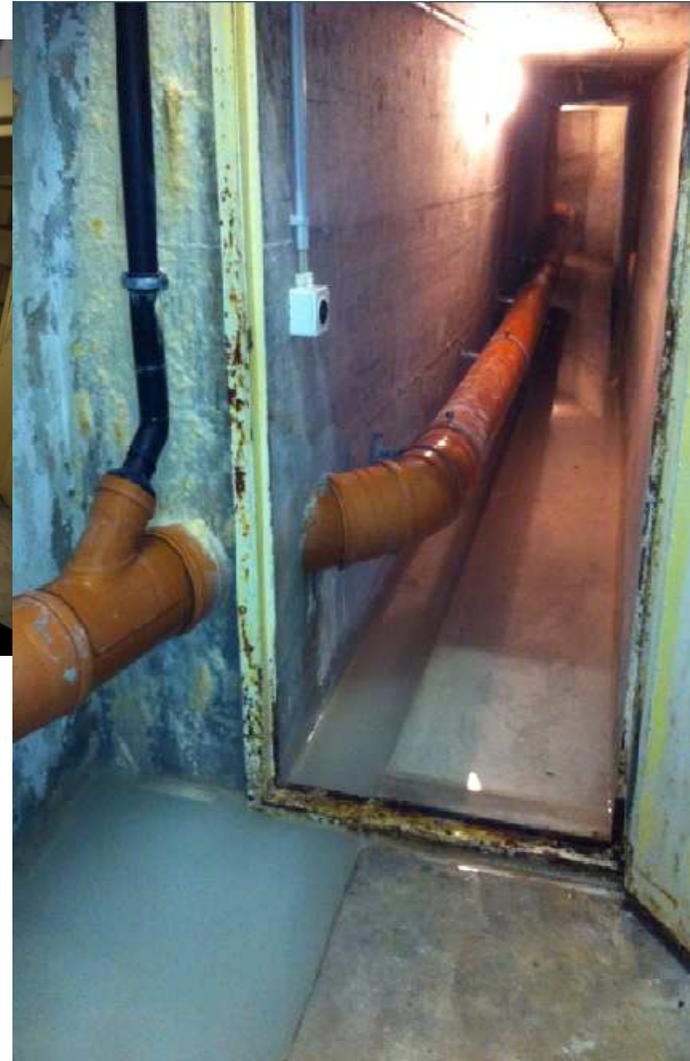
Prélèvements au drain N° 4 (caverne du réacteur)

- L'eau en provenance du drain 4 (caverne du réacteur) présente une concentration, plus élevée (env. 140 Bq/l), mais stable, de tritium. Elle est responsable des activités de l'ordre de 10-20 Bq/l enregistrées habituellement dans les échantillons de la chambre et du bassin de contrôle mais n'est pas responsable des valeurs élevées enregistrées fin 2011-début 2012.
- Résurgence du tritium rejeté dans l'environnement lors de l'accident (1969) ?
- La surveillance complémentaire ayant démontré que le phénomène était ponctuel, un rythme de surveillance normal a pu être réintroduit dès la fin juillet, avec toutefois le maintien d'un collecteur d'eau automatique.

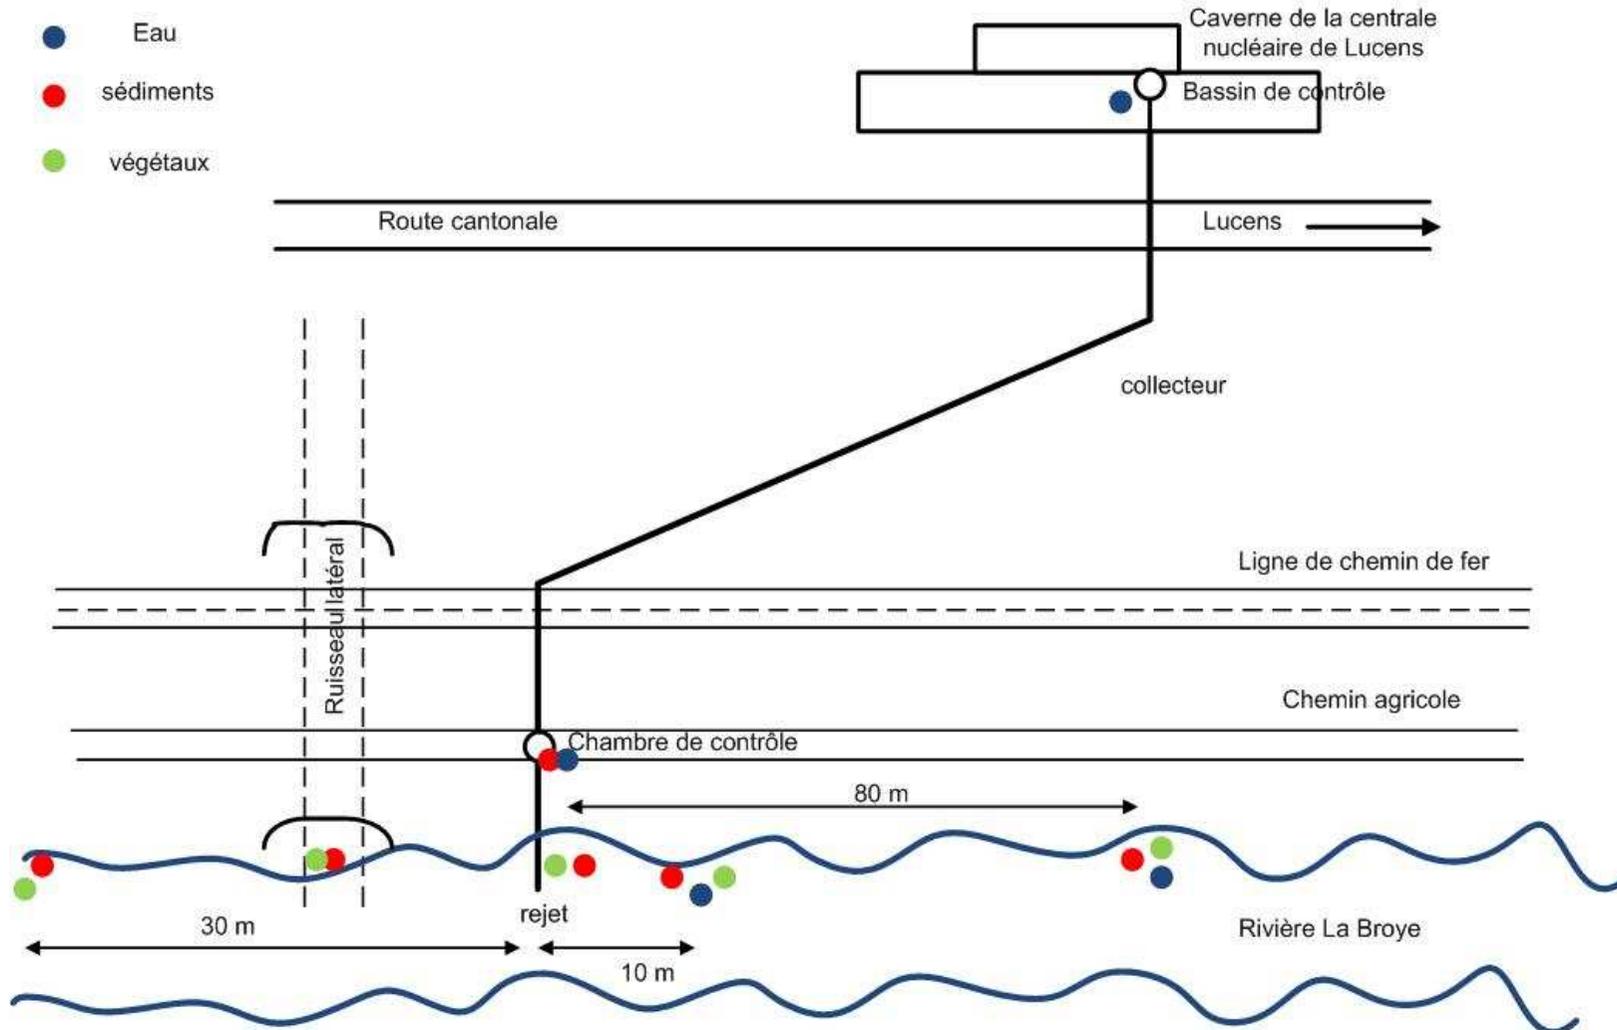
Prélèvements d'échantillons dans la Broye

- Mise en place d'une surveillance en continu des eaux de drainage (un prélèvement manuel par sondage est insuffisant) :
A partir de la mi-avril un prélèvement journalier manuel a été effectué dans la chambre et le bassin de contrôle, jusqu'à l'installation de collecteurs automatiques le 02 mai 2012
- Analyse détaillée du système de drainage et prélèvements complémentaires d'échantillons sur le site afin de déterminer l'importance des fuites de radioactivité et, si possible, d'en déterminer l'origine
- Organisation d'une campagne de prélèvements d'échantillons d'eaux et de plantes aquatiques dans la Broye pour s'assurer que les concentrations, notamment en tritium et en Césium-137, sont restées faibles dans l'environnement.

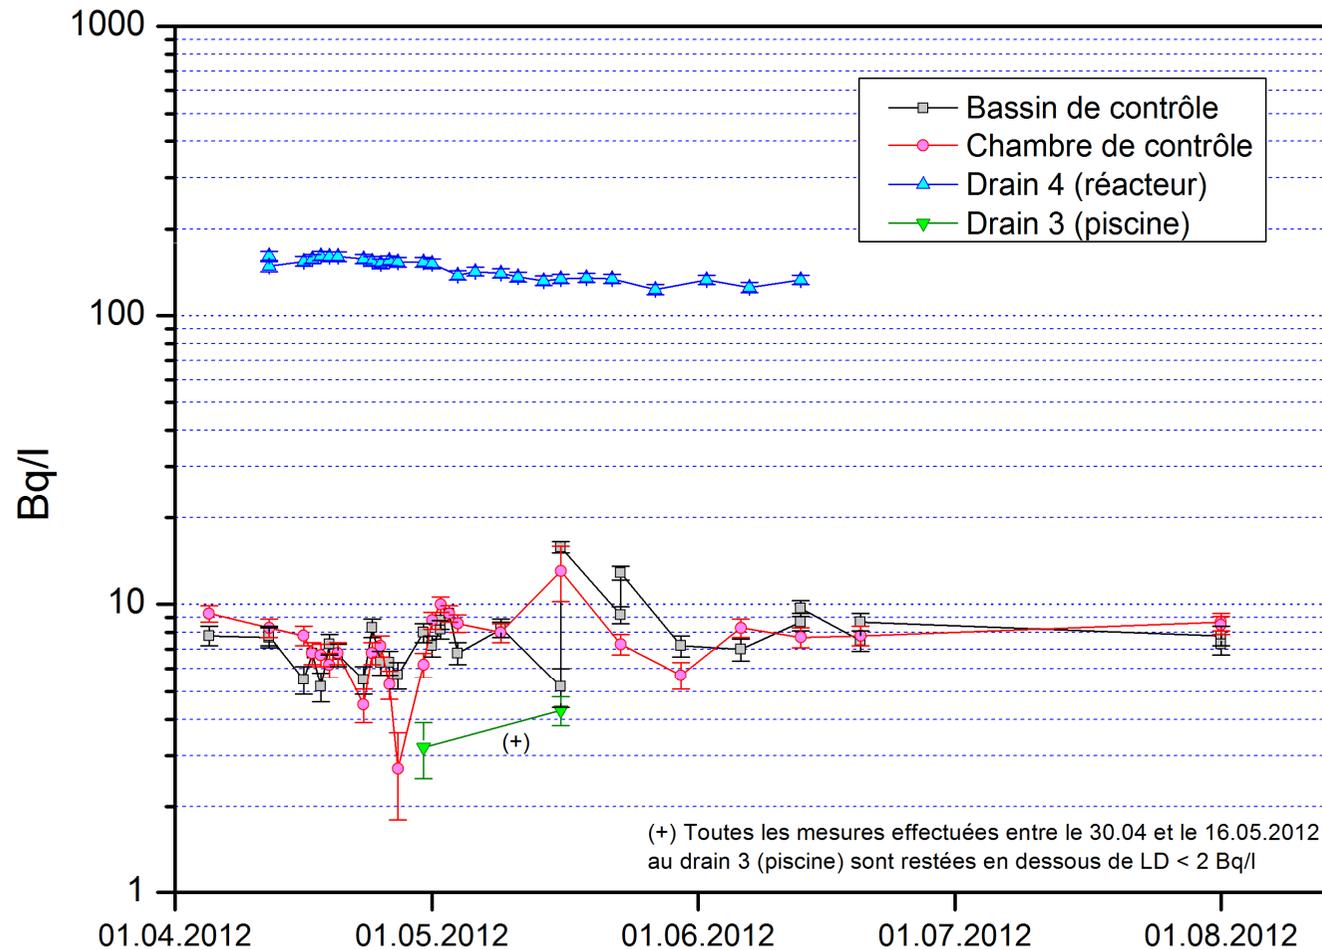
■ Résultats des analyses du tritium dans les eaux du système de drainage

- L'origine de l'augmentation subite de tritium mesurée fin 2011-début 2012 dans les échantillons de la chambre et du bassin de contrôle n'a pas été identifiée; toutes les valeurs enregistrées étaient < 20 Bq/l
 - ➔ Phénomène ponctuel
- Les mesures complémentaires ont permis d'identifier une fuite permanente de tritium (140 Bq/l) en provenance du drain n° 4 (caverne du réacteur). Des traces de Césium-137 (0.5 Bq/l) ont également été mesurées dans ces échantillons
- Les valeurs de tritium enregistrées dans les eaux des autres drains étaient inférieures à la limite de détection de 2-3 Bq/l
 - ➔ L'eau en provenance du drain 4 est responsable des activités de 10-20 Bq/l observée dans les échantillons du bassin et de la chambre de contrôle dans les prélèvements bimensuels

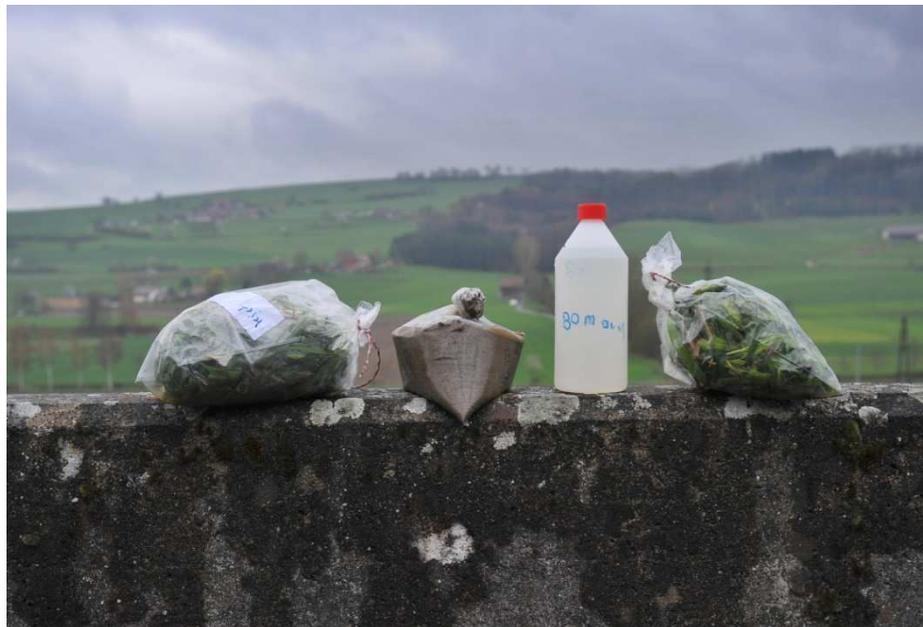
Les résultats de la surveillance rapprochée

- Les mesures de tritium libre et organiquement lié, des émetteurs gamma, du strontium-90 ainsi que du plutonium et de l'américium dans les sédiments et les plantes aquatiques prélevés dans la Broye n'ont pas présenté de marquage radioactif attribuable à l'ancienne centrale nucléaire de Lucens

- Les mesures effectuées dans les eaux, les sédiments et les plantes aquatiques prélevées dans la Broye n'ont montré aucun marquage de l'environnement par des substances radioactives attribuables à l'ancienne centrale de Lucens
